# โครงการปรับปรุงถนนและระบบระบายน้ำ ในนครหลวงเวียงจันทน์ สปป.ลาว

ทั้งนี้ในปีงบประมาณ พ.ศ. 2558 สพพ. มีโครงการความช่วยเหลือทางการเงินจาก สพพ. ที่แล้วเสร็จครบ 3 ปี คือ โครงการปรับปรุงถนนและระบบระบายน้ำในนครหลวงเวียงจันทน์ สปป.ลาว ดังนั้น สพพ. จึงได้กำหนดแผนงานด้านการประเมินผลประโยชน์และผลกระทบที่เกิดขึ้น จากโครงการให้ความช่วยเหลือทางการเงินของประเทศไทยที่มีต่อประเทศเพื่อนบ้านขึ้น โดยการว่าจ้างที่ปรึกษาเพื่อดำเนินการศึกษามูลประโยชน์และผลกระทบของโครงการความช่วยเหลือทางการเงินของ สพพ. ที่กล่าว ซึ่งได้ดำเนินการเสร็จแล้ว โดยมีวัตถุประสงค์ของการศึกษา ดังนี้

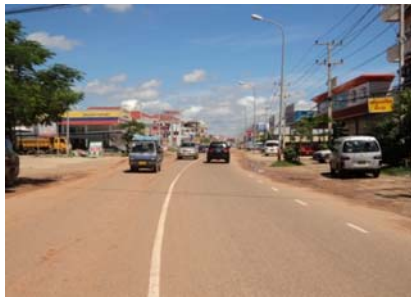
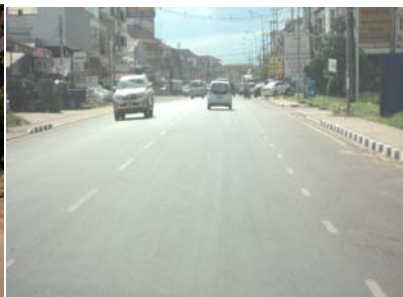
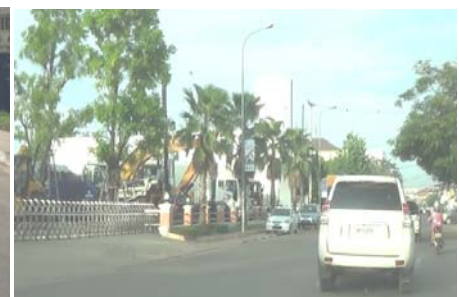
#### รูปที่ 2 สภาพถนน T2 ช่วงที่ 1

รูปที่ 2 และ 3 แสดงสภาพถนนก่อนมีการปรับปรุง หลังการปรับปรุง และสภาพปัจจุบันภายหลังการใช้งานมา 3 ปี ซึ่งถนนช่วงดังกล่าวเริ่มจากแยกไฟจราจรบ้านอากาศหา – แยกไฟจราจรหนองด้วง – แยกไฟจราจรโพนสะอาด มีความยาวรวม 6.00 กิโลเมตร

แต่เดิมถนนดังกล่าวนี้เคยได้รับความช่วยเหลือจาก ADB เป็นถนนลูกรัง 2 ช่องจราจร เมื่อมีฝนตกหนักจะมีน้ำท่วมขัง เนื่องจากสองข้างถนนมีบ้านเรือนประชาชนจำนวนมากกั้นขวางทางไหลของน้ำ ดังนั้นการท่วมขังเพื่อรอการระบายอาจจะใช้เวลาหลายวันกว่าถนนจะสามารถกลับมาใช้ได้ใหม่ ทำให้ศักยภาพของถนนเส้นนี้ไม่ได้ช่วยแก้ปัญหาจราจร แต่อย่างใด

สภาพก่อนมีโครงการ

สภาพภายหลังการก่อสร้างแล้วเสร็จ

สภาพปัจจุบัน (กรกฎาคม 2558)

จากการสำรวจสภาพถนนของโครงการเมื่อ 1 - 4 กรกฎาคม 2558 พบว่า สภาพโดยรวมอยู่ในระดับดี กล่าวคือ โครงสร้างทาง ผิวทาง และช่องรับน้ำสองข้างถนน มีสภาพดี มีการออกแบบและก่อสร้างได้ตามมาตรฐาน ถนนช่วงนี้มีท่อลอดถนนคอนกรีตสี่เหลี่ยมขนาดใหญ่ 2 จุด (ท่อคอนกรีตสี่เหลี่ยม 3-Box 3.00 x 3.00 เมตร) ซึ่งเป็นส่วนหนึ่งของทางระบายน้ำหลักด้านใต้สนามบินวัดไต ปัจจุบันท่อดังกล่าวมีโครงสร้างคอนกรีตแข็งแรงสมบูรณ์ สภาพระบายน้ำได้ดี มีตะกอนและวัชพืช บริเวณทางเข้าและทางน้ำออกเล็กน้อย อย่างไรก็ตามพบว่า ป้ายและเครื่องหมายจราจรบนผิวทางมีครบถ้วน แต่มีคุณภาพอยู่ในระดับพอใช้ (สีเลอะเลือน ขาดการบำรุงรักษา) สภาพคันหินขอบทางและทางเท้าสองข้างทาง ยังมีสภาพดี แต่ปล่อยให้ยานพาหนะขึ้นไปจอดบนทางเท้าคันหินขอบทาง ทำให้สีเลอะเลือนและภูมิทัศน์ของถนนดูด้อยลงไป นอกจากนี้ยังพบว่า มีช่องรับน้ำและ Manhole บางจุดที่แตก และมีเศษดินและมูลฝอยตามร่องระบายน้ำ ซึ่งต้องการซ่อมบำรุงรักษาและฉีดล้างทำความสะอาดถนน

ภายหลังการปรับปรุง ได้ทำให้ถนนมีการสัญจรสะดวกสบาย สามารถแก้ไขการสัญจรแออัด และสามารถระบายน้ำออกจากบ้านเรือนของประชาชนที่อยู่ใกล้เคียงเส้นทางได้ดี นอกจากนี้ยังมีธุรกิจ ร้านค้า จำนวนมากเข้ามา

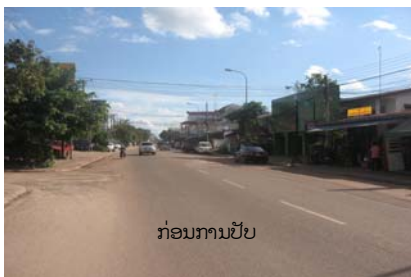
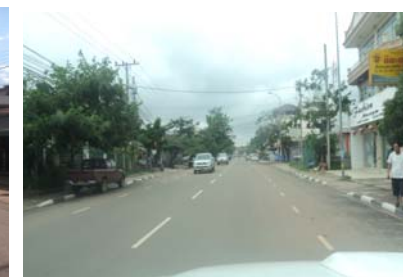
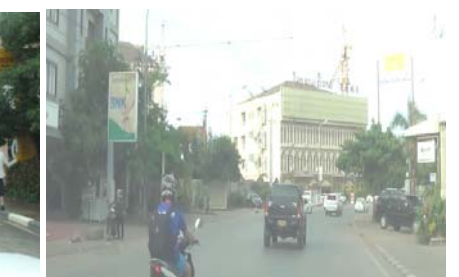
#### รูปที่ 3 สภาพถนน T2 ช่วงที่ 2

สภาพก่อนมีโครงการ

สภาพภายหลังการก่อสร้างแล้วเสร็จ

สภาพปัจจุบัน (กรกฎาคม 2558)

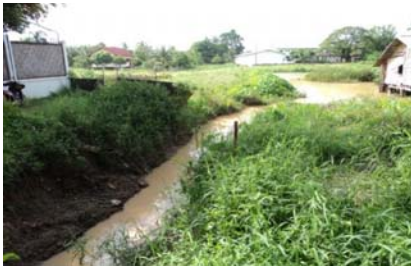
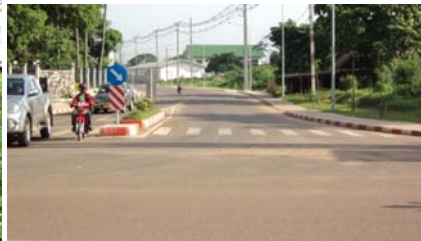
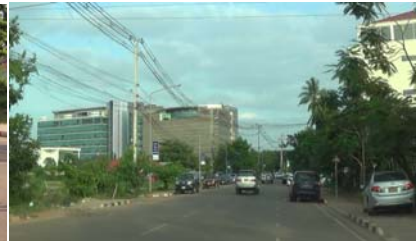
### รูปที่ 4 สภาพถนน T2 ช่วงที่ 3

รูปที่ 4 แสดงสภาพถนนก่อนมีการปรับปรุง หลังการปรับปรุง และสภาพปัจจุบันภายหลังการใช้งานมา 3 ปี ซึ่งถนนช่วงดังกล่าวเริ่มจากแยกไฟจราจรโพนสะอาด จนถึงแยกไฟจราจรถนน 23 สิงหาคม รวมความยาว 300 เมตร

สภาพก่อนมีโครงการ

สภาพภายหลังการก่อสร้างแล้วเสร็จ

สภาพปัจจุบัน (กรกฎาคม 2558)

ถนนช่วงนี้มีสภาพเดิมเป็นร่องน้ำธรรมชาติ ดังนั้นการแปรสภาพจากร่องน้ำมาเป็นถนน จึงเป็นการเปิดสร้างถนนเส้นใหม่ เพื่อเชื่อมถนน จากถนนไกรสร พมวิทานไปสู่ถนน 23 สิงหาคม

จากการสำรวจสภาพถนนของโครงการเมื่อ 1 - 4 กรกฎาคม 2558 พบว่า สภาพถนนดี โครงสร้างทางดี มีการออกแบบและก่อสร้างได้ตามมาตรฐาน รวมทั้งอุปกรณ์ประกอบอยู่ในสภาพดี เช่น ช่องรับน้ำ ทางเท้า ไฟฟ้าส่องสว่าง ไฟสัญญาณจราจร งานทาสีถนน และป้ายจราจร มีสภาพสมบูรณ์ดี

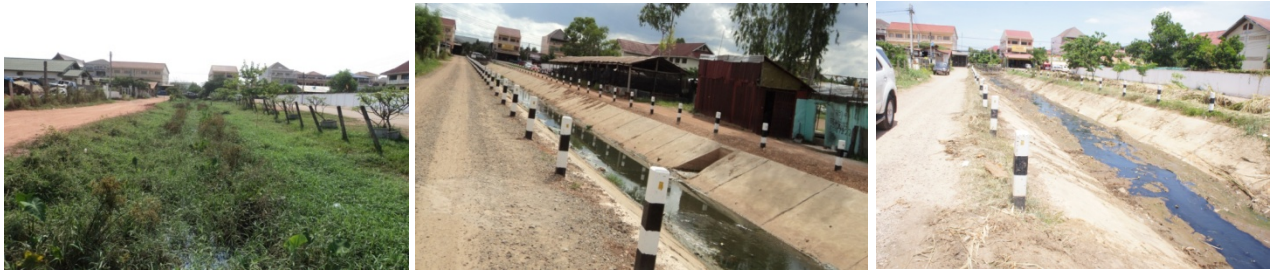
**รูปที่ 5 สภาพร่องระบายน้ำทุ่งสร้างนาง**

รูปที่ 5 แสดงสภาพร่องน้ำก่อนมีการปรับปรุง หลังการปรับปรุง และสภาพปัจจุบันภายหลังการใช้งานมา 3 ปี ซึ่งเป็นร่องระบายน้ำคาคอนกรีตรูปสี่เหลี่ยมคางหมู ความกว้างท้องร่อง 2 เมตร ปากร่อง 6.5 เมตร ยาว 485 เมตร มีทางผิวลูกรังริมร่องน้ำหนึ่งข้าง กว้าง 4 เมตร ยาว 485 เมตร

สภาพก่อนมีโครงการ

สภาพภายหลังการก่อสร้างแล้วเสร็จ

สภาพปัจจุบัน (กรกฎาคม 2558)

สภาพเดิมเป็นร่องน้ำธรรมชาติ ดินเลน ปกคลุมไปด้วยวัชพืช ไม่สามารถระบายน้ำได้ ทำให้มีน้ำท่วมขังเน่าเสีย ส่งกลิ่นเหม็น และเป็นแหล่งเพาะพันธุ์ยุงและพาหะนำเชื้อโรค สร้างความเดือดร้อนให้กับครัวเรือนในบริเวณข้างเคียง

จากการสังเกตภาคสนาม พบว่า โครงสร้างร่องระบายน้ำคาคอนกรีตมีสภาพสมบูรณ์ มีการออกแบบและก่อสร้างได้ตามมาตรฐาน มีตะกอนอยู่ที่ก้นคลองเล็กน้อย ประสิทธิภาพการระบายน้ำดี สภาพตลิ่งโดยรอบและถนนลูกรังข้างคลองอยู่ในสภาพดี

ภายหลังการปรับปรุง ทำให้สามารถระบายน้ำฝน และน้ำทิ้งจากครัวเรือนในบริเวณใกล้เคียง เช่น บ้านดงพวง สีสะหวาด สีคำดอน บ้านทุ่งสร้างนาง ได้อย่างมีประสิทธิภาพ และสามารถแก้ปัญหา น้ำท่วมขังได้ดี ทำให้พื้นที่เมืองในบริเวณดังกล่าวมีความสะอาด ช่วยลดปัญหากลิ่นเหม็น และทำให้มีสภาพแวดล้อมดีขึ้น

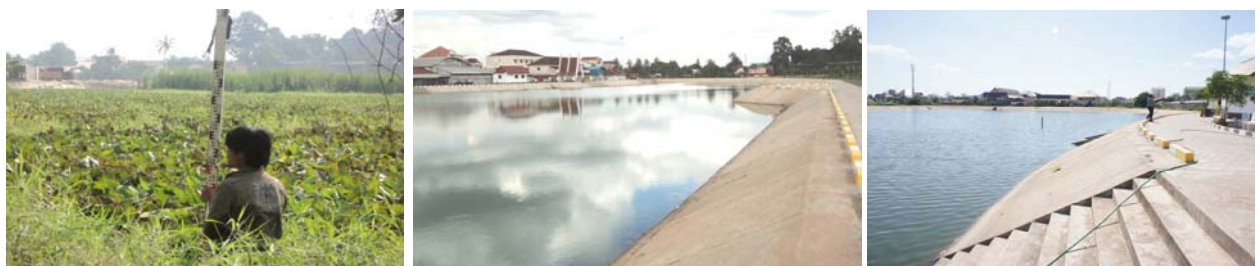
**รูปที่ 6 สภาพบึงหนองด้าง**

รูปที่ 6 แสดงสภาพบึงหนองด้างก่อนมีการปรับปรุง หลังการปรับปรุง และสภาพปัจจุบันภายหลังการใช้งานมา 3 ปี ซึ่งเป็นอ่างเก็บน้ำคาคอนกรีต พื้นที่อ่าง 25,685 ตารางเมตร

สภาพก่อนมีโครงการ

สภาพภายหลังการก่อสร้างแล้วเสร็จ

สภาพปัจจุบัน (กรกฎาคม 2558)

สภาพเดิมเป็นร่องน้ำธรรมชาติ ตื้นเขิน รกร้าง ปกคลุมไปด้วยวัชพืช ไม่สามารถระบายน้ำได้ ทำให้มีน้ำท่วมขัง เน่าเสีย ส่งกลิ่นเหม็น และเป็นแหล่งเพาะพันธุ์ยุงและพาหะนำเชื้อโรค สร้างความเดือดร้อนให้กับครัวเรือนในบริเวณข้างเคียง

จากการสังเกตภาคสนาม พบว่า โครงสร้างของบึงตาดคอนกรีตมีสภาพสมบูรณ์ อาคารรับน้ำเข้าบึงโดยรอบมีสภาพดี มีการออกแบบและก่อสร้างได้ตามมาตรฐาน อาคารระบายน้ำเป็นฝายน้ำล้นมีสภาพดี แต่มีการนำกระสอบทรายอัดไว้ เพื่อยกระดับน้ำในบึงให้สูงขึ้นกว่าระดับสันฝาย น้ำในบึงเริ่มมีตะไคร่น้ำเขียว สืบเนื่องจากปัจจุบันมีน้ำเสียชุมชนไหลมาลงที่บึงนี้ ส่วนด้านหน้าทางเข้าเป็นพื้นที่จัดสวนและศาลาอเนกประสงค์ พร้อมทั้งจอดรถ บึงหนองตวงมีทางน้ำออกระบายเข้าท่อลอดถนนไปออกบึงหนองตวงน้อย ที่มีร่องระบายน้ำต่อไปถึงคลองระบายน้ำวัดไต จากการสอบถามเจ้าหน้าที่ประจำบึงหนองตวงหรือสวนสาธารณะบึง พบว่าปัจจุบันมีผู้มาใช้ประโยชน์เพื่อการออกกำลังกายและนันทนาการ ไม่มากนัก

ภายหลังการปรับปรุง ทำให้หนองน้ำธรรมชาติ ที่รกร้าง มีกลิ่นเหม็น ได้กลายเป็นหนองน้ำที่สะอาด ใช้เป็นสวนสาธารณะที่สวยงาม มีสภาพแวดล้อมที่ดี สามารถรองรับน้ำฝนและน้ำทิ้งจากบ้านเรือนในบริเวณใกล้เคียง แล้วระบายลงร่องน้ำหนองตวงน้อยได้อย่างมีประสิทธิภาพ สามารถแก้ปัญหา น้ำท่วมขังถนนและบ้านเรือนของประชาชนในพื้นที่ใกล้เคียงได้ดี มีการขยายตัวของอาคารร้านค้า และบ้านพักอาศัยเพิ่มขึ้น นอกจากนี้ยังเป็นพื้นที่ออกกำลังกายของประชาชนในนครหลวงเวียงจันทน์อีกด้วย

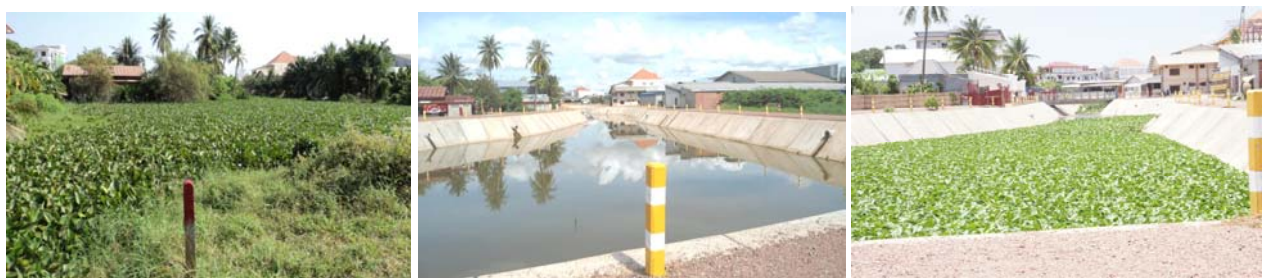
**รูปที่ 7 สภาพร่องระบายน้ำหนองตวงน้อย**

**รูปที่ 7** แสดงสภาพร่องระบายน้ำก่อนมีการปรับปรุง ภายหลังการปรับปรุง และสภาพปัจจุบันภายหลังการใช้งานมา 1 ปี ซึ่งอ่างพักน้ำและร่องระบายน้ำยาว 670 เมตร

สภาพเดิมเป็นร่องน้ำธรรมชาติ ตื้นเขิน รกร้าง ปกคลุมไปด้วยวัชพืช ไม่สามารถระบายน้ำได้ ทำให้มีน้ำท่วมขัง เน่าเสีย ส่งกลิ่นเหม็น และเป็นแหล่งเพาะพันธุ์ยุงและพาหะนำเชื้อโรค สร้างความเดือดร้อนให้กับครัวเรือนในบริเวณข้างเคียง

สภาพก่อนมีโครงการ

สภาพภายหลังการก่อสร้างแล้วเสร็จ

สภาพปัจจุบัน (กรกฎาคม 2558)

จากการสังเกตภาคสนาม พบว่า โครงสร้างบึงหนองด้วงน้อยมีรูปร่างยาว คล้ายคลองตาดคอนกรีตขนาดใหญ่ มีรางระบายน้ำคอนกรีตรูปตัวยูเพื่อส่งน้ำออกสู่คลองระบายน้ำหลัก (ร่องระบายน้ำวัดไต) สภาพโครงสร้างอยู่ในสภาพดี มีการออกแบบและก่อสร้างเป็นไปตามมาตรฐาน อย่างไรก็ตามพบว่ามีดินตกตะกอนก้นบึง มีวัชพืชขึ้นปกคลุมทำให้ประสิทธิภาพในการระบายน้ำลดลง รางรอบตัวยูมีสภาพดี ส่วนรอบๆบึงมีถนนลูกรังเพื่อบำรุงรักษา แต่มีข้อจำกัดมาก เพราะเป็นทางเดินแคบๆ ไม่สะดวกต่อการใช้เครื่องจักรเพื่อการบำรุงรักษาขุดลอก

ภายหลังการปรับปรุง ทำให้มีการระบายน้ำออกจากพื้นที่ใกล้เคียงได้ดีขึ้นมากกว่าเดิม สามารถแก้ไขปัญหา น้ำท่วมขังตามถนน และบ้านเรือนของประชาชนที่อยู่ใกล้เคียง เช่น บ้านหนองตวง ชุนตา นาคำ หุบมุง และบ้านดงนาโส ได้อย่างมีประสิทธิภาพ พร้อมกันนี้ยังทำให้พื้นที่ดังกล่าวมีความสะอาดสวยงาม มีสภาพแวดล้อมที่ดีขึ้น ทำให้เกิดการขยายตัวของธุรกิจ อาคาร ร้านค้า และบ้านพักอาศัยเพิ่มขึ้น ทั้งยังช่วยให้ประชาชนมีความสุขในการสัญจรมากกว่าเดิม และทำให้การดำรงชีวิตของประชาชนดีขึ้น
